REGION RHONE-ALPES

RECENSEMENT DES BATIMENTS CARACTERISTO L'ARCHITECTURE DE TERRE

CAUE de l'Ain, 34 rue du Général Delestrain 01000 Bourg-en-Bresse Octobre 1983

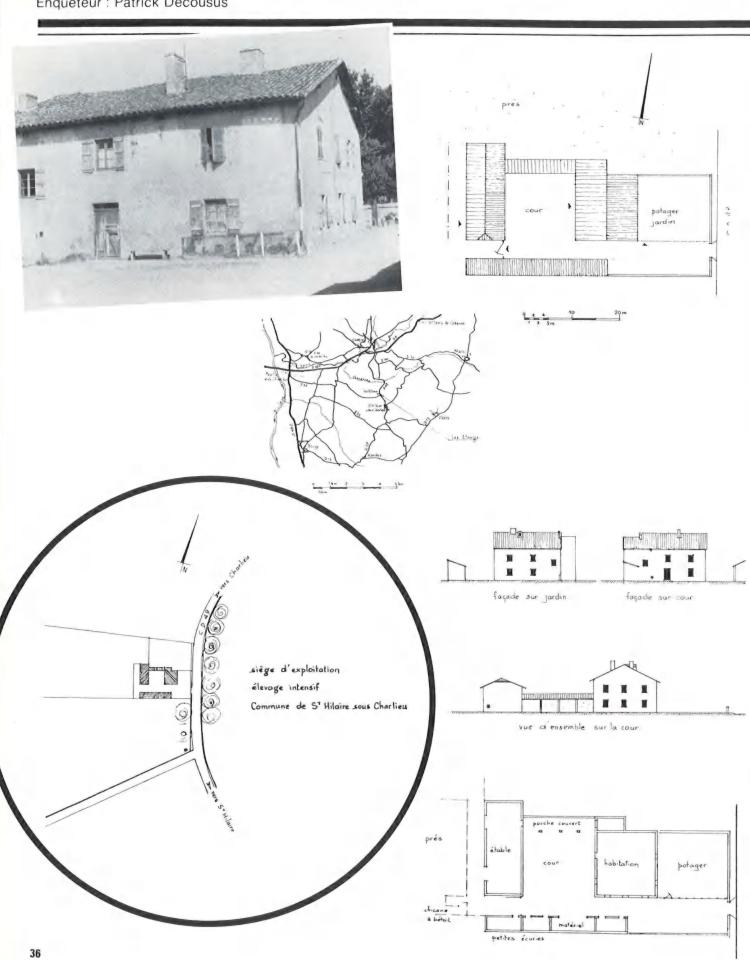
retouches peu réussies. Sur la grange, l'enduit est soufflé en petites plaques laissant apparaître un pisé ocré de rouge avec des joints à la chaux qui se sont colorés de cet ocre rouge. Partout ailleurs, les joints à la chaux restent blancs.

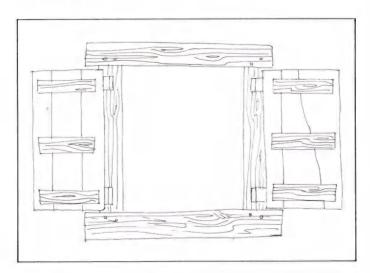
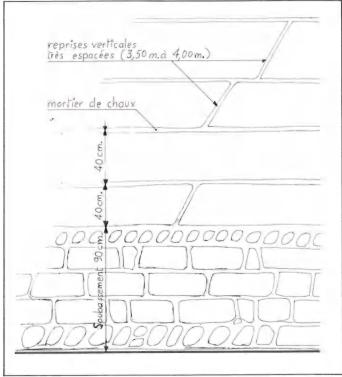
Le pisé : il existe encore partiellement en façade « Est » un enduit à la chaux très mince qui est ancien. Cet enduit a pourtant souffert d'une série de pointes, pitons et crochets et d'une vigne grimpante. Celle-ci est peutêtre à l'origine d'une série de trous de 1 cm de diamètre environ qui doivent abriter des insectes. Les hauteurs de banches sont faibles (0,40 m) mais les reprises verticales sont éloignées les unes des autres (on damait sensiblement la même quantité de terre qu'avec des banches de 0,70 m, mais plus courtes). L'enduit du pignon Nord, très exposé, témoigne déjà de plusieurs reprises au mortier de ciment et le mur présente trois fissures verticales sur toute la hauteur. Toutes les ouvertures de l'étage ont des encadrements en bois. Il s'agit de deux cadres, l'un au nu intérieur, l'autre au nu extérieur, reliés entre eux par des étrésillons.

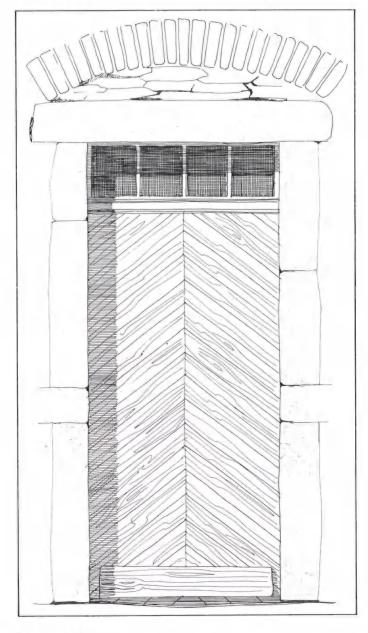
- celles d'encadrements pierre avec des arcs de décharge en briques (les plus nombreuses)
- trois sur l'aile Sud sont à encadrement de bois
- deux œils de bœuf en briques et une ouverture en arc de briques sur l'aile Nord (facade Est).

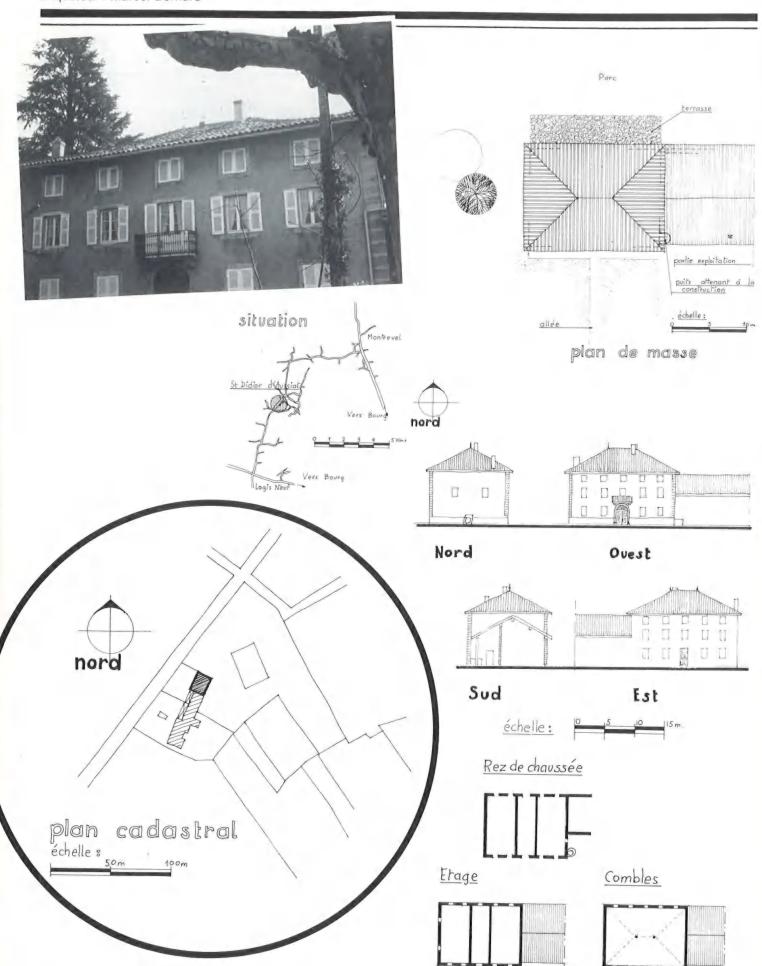
Enlevés par plaques, ils ont surtout « soutfert » au droit des ouvertures. Sans doute le ruissellement naturel a-til, en l'absence de revoi d'eau, facilité les infiltrations à partir des appuis de baies.

Ces enduits disparus par endroits, les menuiseries abimées donnent un caractère vétuste à cette construction alors que le bon aplomb des murs et l'absence de fissures importantes montrent que cette construction est encore très saine.

On peut remarquer que l'enduit reste particulièrement bien accroché sur les arcs de décharge en briques. Sur la façade Ouest, il reste de fausses chaînes d'angle peintes sur l'enduit. C'était une pratique générale sur ce type de construction.

D'un ton brun clair, on rencontre des parties presque blanches qui peuvent être des cailloux (façade Ouest). La hauteur moyenne des banches n'excède pas 40 à 50 cm. Les fissures existantes se sont produites à l'aplomb des jambages des ouvertures et sont verticales.

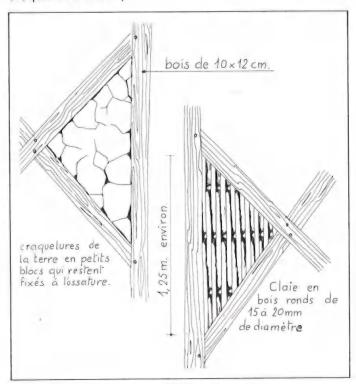
— le plancher est resté avec sa pente très accentuée vers l'Ouest.

— en mur : construction d'un mur de pierre à l'endroit de l'affaissement. La partie supérieure a été refaite en potelets bois liés par des croix de St André.

— en toiture : l'arbalétrier fut relevé grâce à un calage sur l'entrait resté en place.

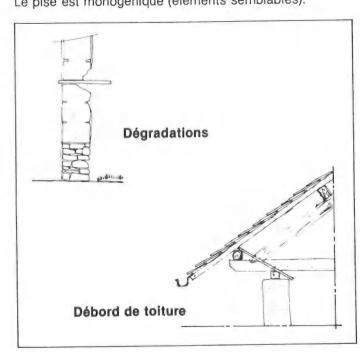
La terre est sableuse, d'érosion facile, elle s'effrite au touché, elle n'est pas homogène et compose d'éléments (graviers). Le pisé est monogénique (éléments semblables).

Sous l'enduit, la teinte du pisé est grise (nuances blanc et jaune clair).

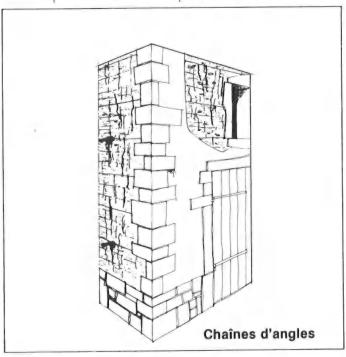
Nature du pisé

La terre est argileuse. Le pisé est très plastique, à fort retrait (présence de fissures), il comporte des graviers, sa couleur est blanc, jaune clair. Longueur des banches : 3,00 m

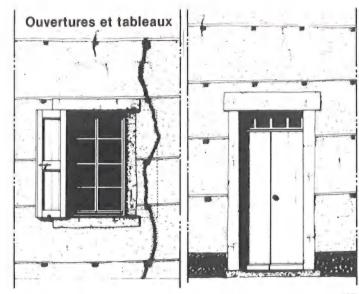
Nature du pisé

La terre est argileuse. Le pisé présente des craquelures, des fissurations abondantes, l'enduit est dégradé. Présence de petits graviers. Le pisé est monogénique et de couleur sienne clair. Longueur des banches : 3,50 m

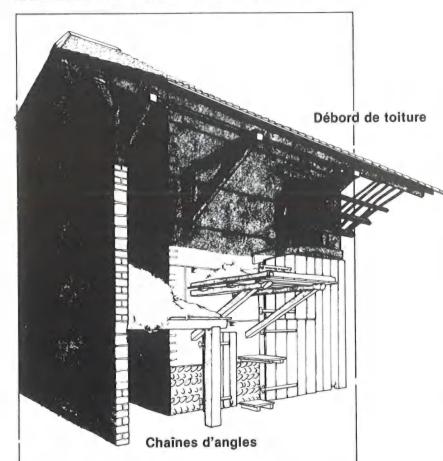
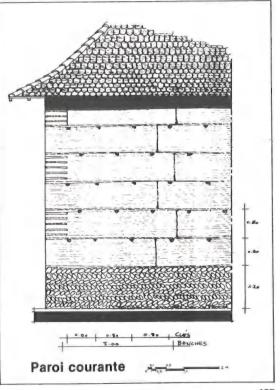
Une ferme à Eydoche Enquêteur : Hubert Guillaud

La terre est argileuse. Le pisé est mêlé de graviers et de gros galets dont le diamètre varie de 10 mm à 50 mm. Il est polygénique et de couleur ocre. Longueur des banches : 3,00 m Hauteur : 0,80 m

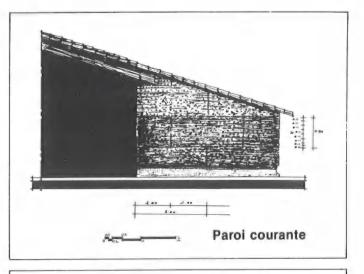
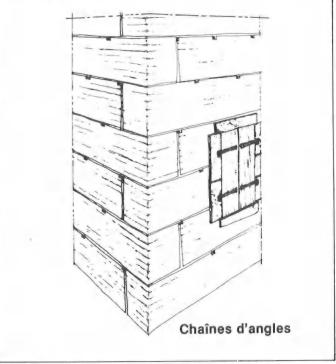
Une ferme au Petit Chirac

Cette petite ferme a été retenue par l'aspect remarquable de sa volumétrie et de son plan typique correspondant à la petite exploitation en métairie de la plaine de Valence. Le bâtiment, en L, regroupe une habitation de plain-pied surhaussée d'un comble-grange et une aile abritant la remise à matériel agricole, une petite étable et une bergerie. L'ensemble bâti désigne une exploitation en polyculture vivrière où l'élevage est une activité domestique annexe. La facture du pisé, valentinoise, fait apparaître une mise en œuvre par succession de couches de 10 cm réalisant une banchée de 85 à 90 cm, sans joints verticaux ou biais, sans moraines de chaux. L'embasement, peu élevé, ne garantit pas l'édifice du rejaillissement des eaux de toiture, tel que le montre une dégradation de la première banchée de pisé au pied de la maison.

La terre est argileuse, très érodée en surface, présentant une oxydation. Le pisé est mêlé de graviers et de gros galets. Il est monogénique et de couleur

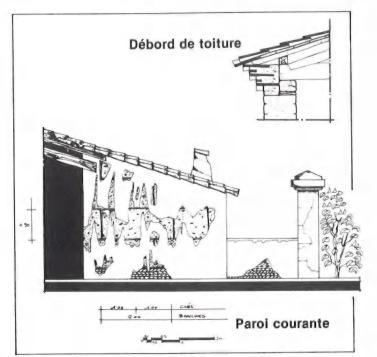
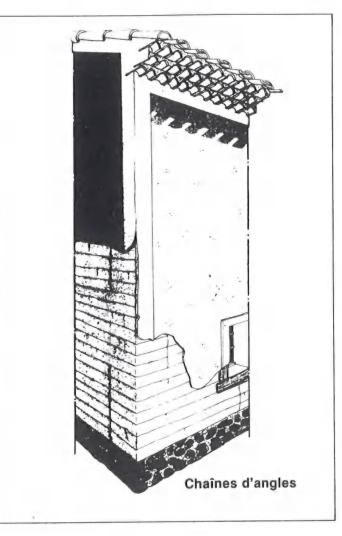
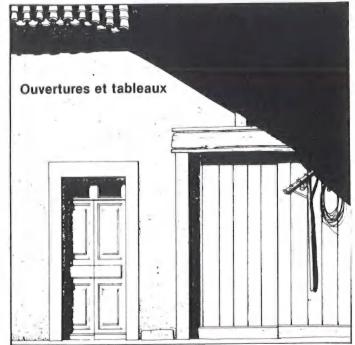
Une ferme aux Veores

La terre est argileuse, érodée et présente une oxydation de surface. Le pisé est très graveleux,

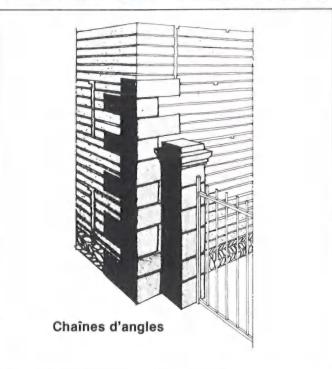
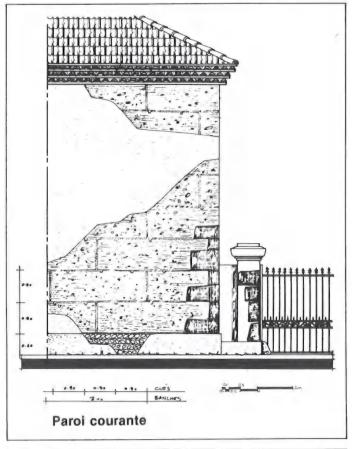
Une ferme Aux Mirabeaux

La terre est argileuse très plastique et très érodée. Le pisé est à gros galets, monogénique, de couleur rousse à rouge clair.

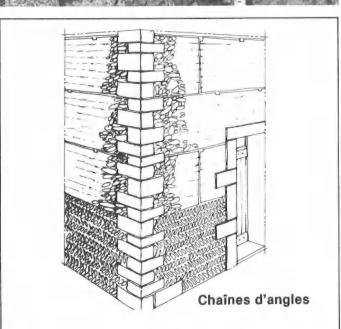
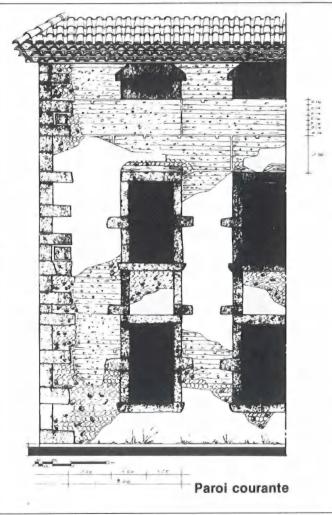
La ferme Fraisse à Valence

La terre est argileuse, très plastique et présente une érosion importante. Le pisé est mêlé de gros galets, de graviers, il est polygénique et de couleur rousse à sienne foncé.

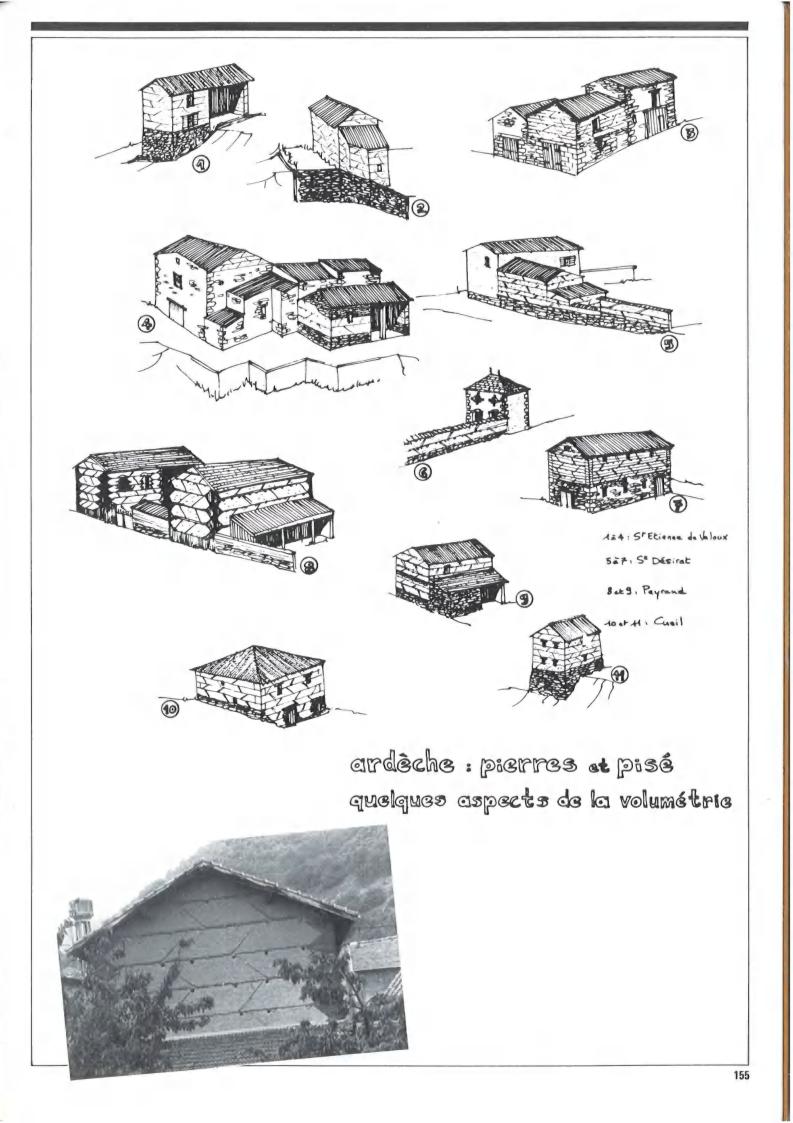
Nature du pisé dans la région de Saint Etienne-de-Veloux:

La terre est argileuse, fissurée. Le pisé est mêlé de galets et graviers. Il est polygénique et de couleur rousse ocre.

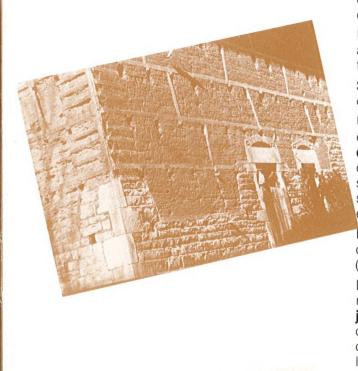
Si la terre était trop mouillée au séchage, une fissure se crée : le mur fait **le coup de sabre**.

Une terre ayant été tassée trop humide, et dont une face est exposée au soleil durant le séchage, **arcque** ou fait **deux fers**, c'est-à-dire qu'elle se fend dans son épaisseur, dans sa longueur. Même si la terre est bonne et le séchage normal, la terre se **faïence** toujours un peu en surface à l'extérieur (elle craquelle) alors qu'à l'intérieur elle ne bouge pas.

De toute façon, le mur de pisé ne sèche pas vite, il faut qu'il **évapore** (un à deux ans). Il faut n'enduire qu'une face (intérieure) et laisser libre l'évaporation sur l'autre face.
